Recuperación de Fuentes de Agua en las Laderas del Trópico Seco en Nicaragua

Recuperación de fuentes de agua en las laderas del trópico seco de Nicaragua/ Carlos J. Pérez Alemán, Miguel Obando Espinoza, Juan Carlos Miranda -- 1a ed. -- Managua: PASOLAC, 2005.

40 p. : retrs., tablas, graf. -- (Documento No. 479 Serie Técnica; 4)

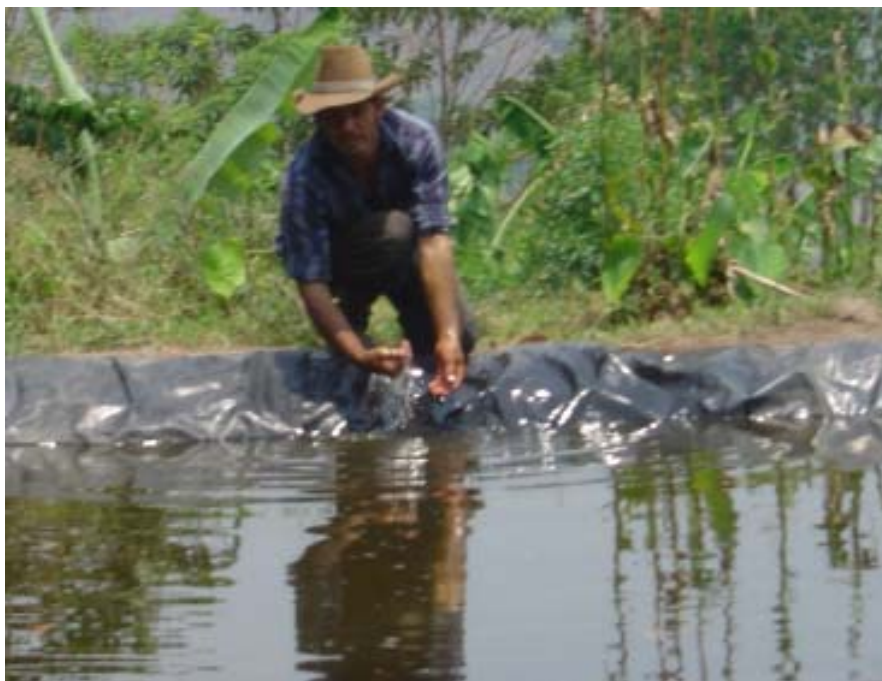
Aprovechamiento del agua adicional en la producción de tilapia; finca Los Laureles, del productor Feliciano Morán, Miraflores, Estelí

con el inicio de la nueva estación lluviosa. El excedente de agua producida es utilizada con fines productivos: en un estanque de cultivo de tilapia con capacidad de 7.2 m³; para el riego de 0.7ha de papa; para consumo del ganado y para

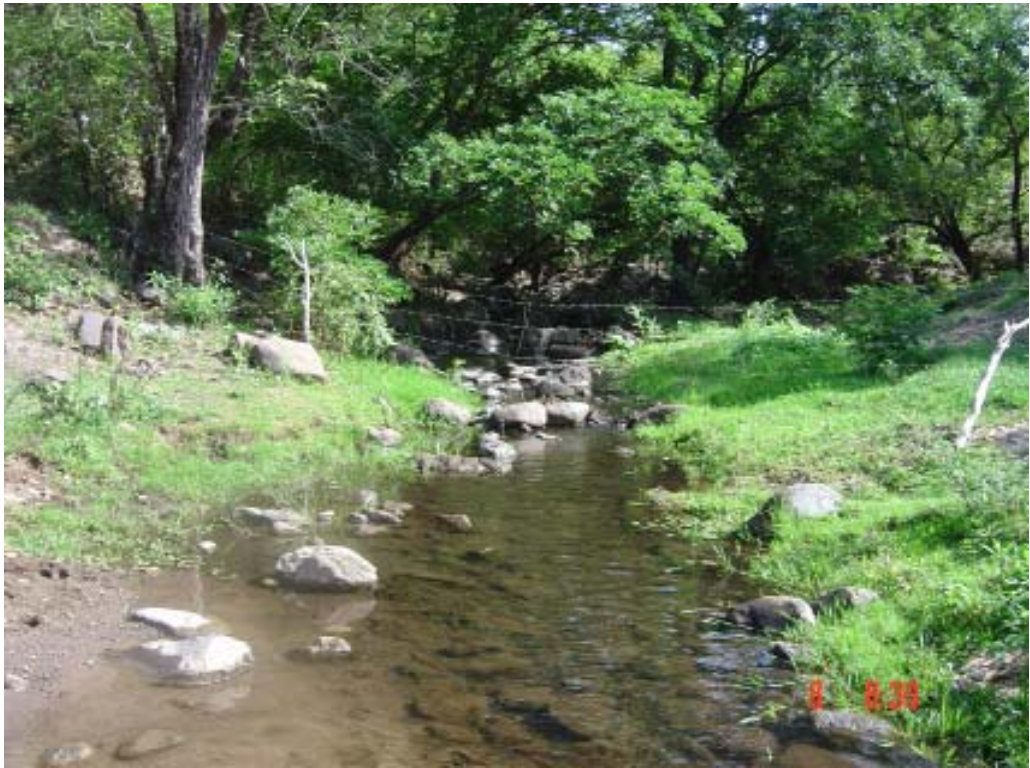
Caudal del Rio Chiquito en Achuapa durante la época crítica de la estación seca

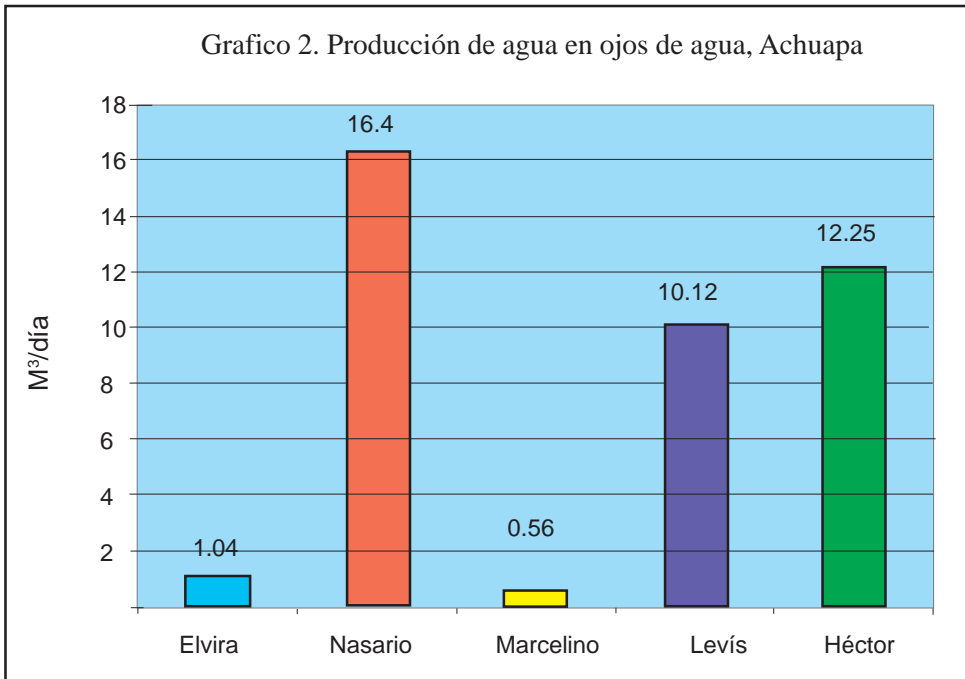
La producción en ojos o manantiales de agua (no incluye agua de pozos, quebradas y ríos) por productor, está en un rango de 0.5 - 16 m³ (Gráfico 2). Esta producción, sumada a la de los ríos, quebradas y pozos, genera 7,111.37 m³/día, para un total de 924,478.1 m³ en los 130 días más críticos de la estación seca. Este es un volumen de agua suficiente para satisfacer sus propias necesidades y las de la población situada en la parte baja de la microcuenca.

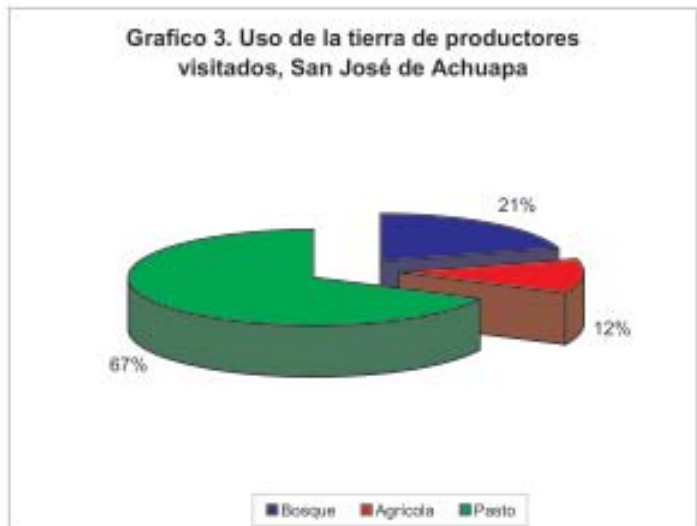
La cobertura forestal actual del área de protección de la fuente en promedio es de un 82%, lo que significa un incremento de 18% con relación a la estimada en la fase anterior a la introducción de la conservación. En tanto la proporción de área de bosque es de un 21% con respecto al área total de las fincas que es de 607 has. (Gráfico 3)

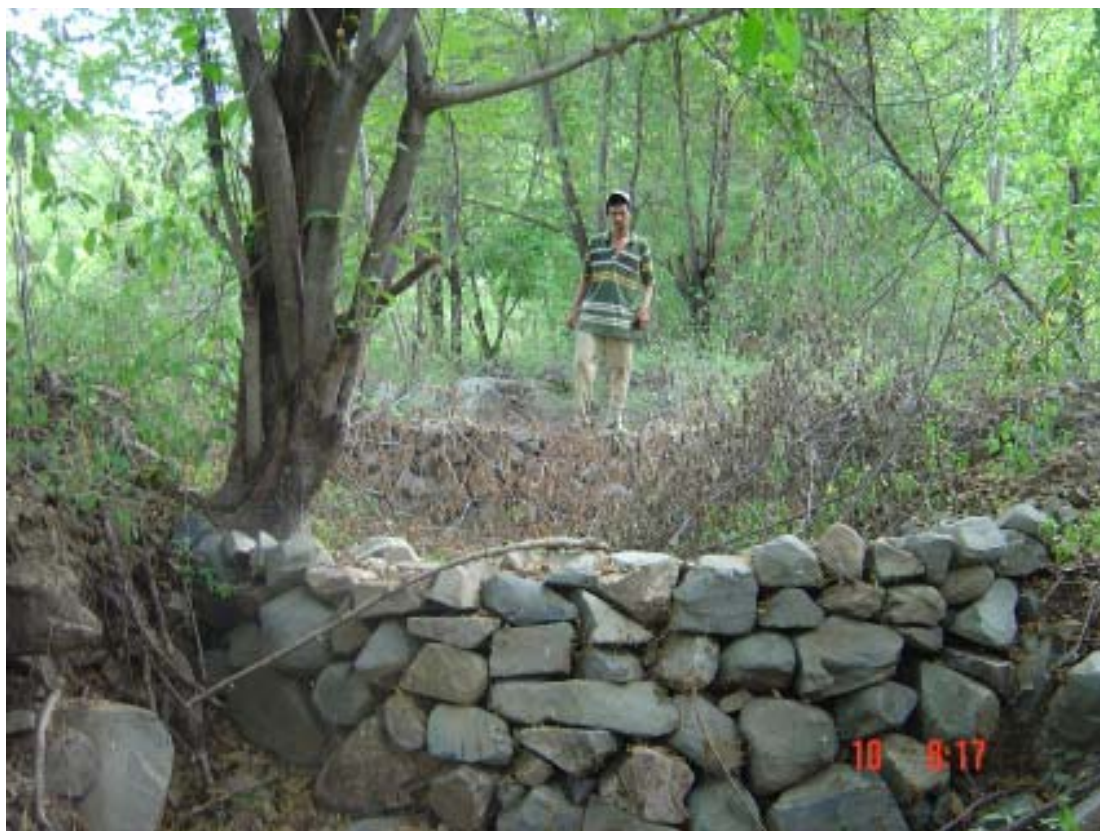
Diques construidos por el productor Héctor Guevara de Cinco Pinos, Chinandega

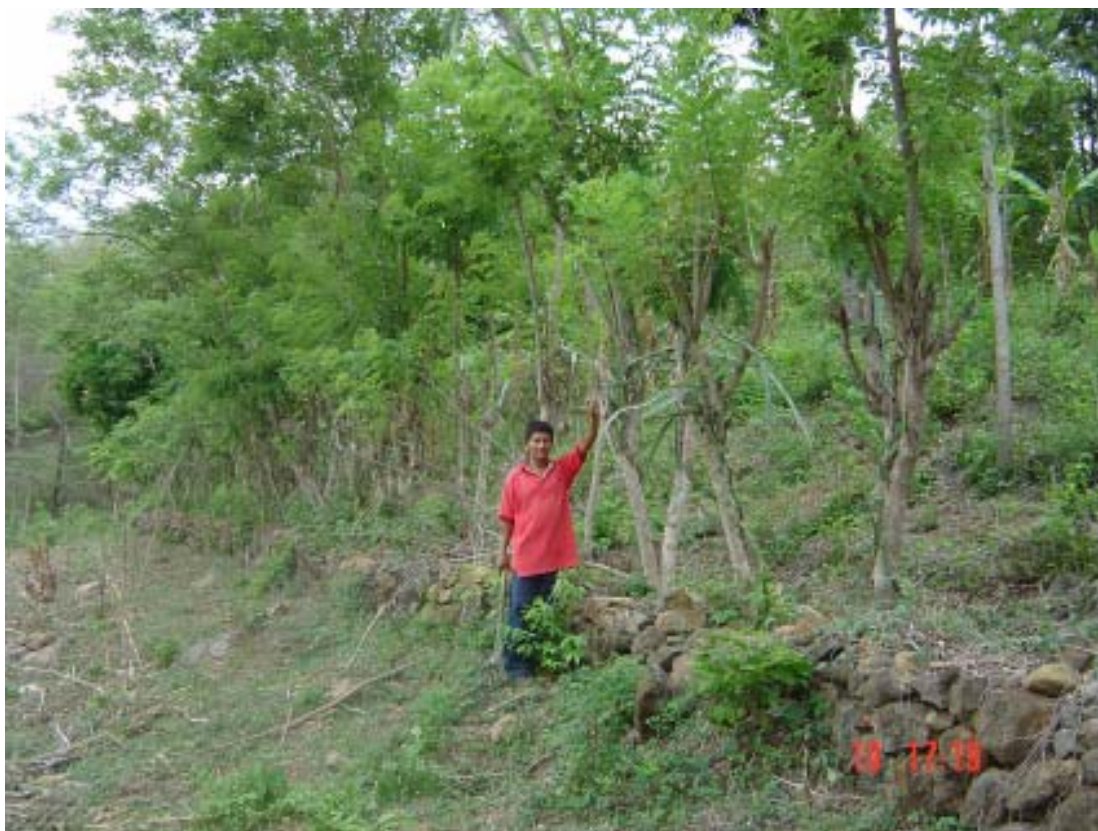
Barreras muertas de piedra combinada con barreras vivas de madero negro en la finca del productor Florentino Pozo de Cinco Pinos

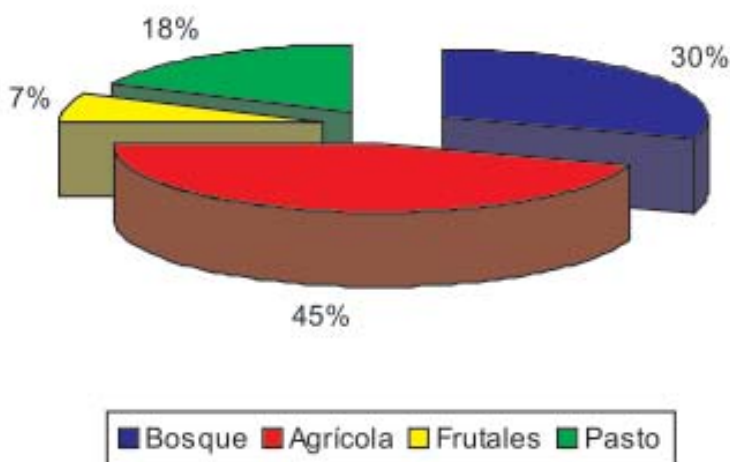
**Grafico 5. Uso de la tierra en fincas visitadas
Cinco Pinos**

El área de bosque en las zonas de recarga hídrica se duplicó en relación a la situación anterior, llegando a 9.6 ha, equivalente al 30% del área total de las cinco fincas (Gráfico 5). Los productores asocian este incremento en la cobertura boscosa con la recuperación de las fuentes de agua. El Uso actual de la tierra también ha cambiado tal como se refleja en la misma gráfica.

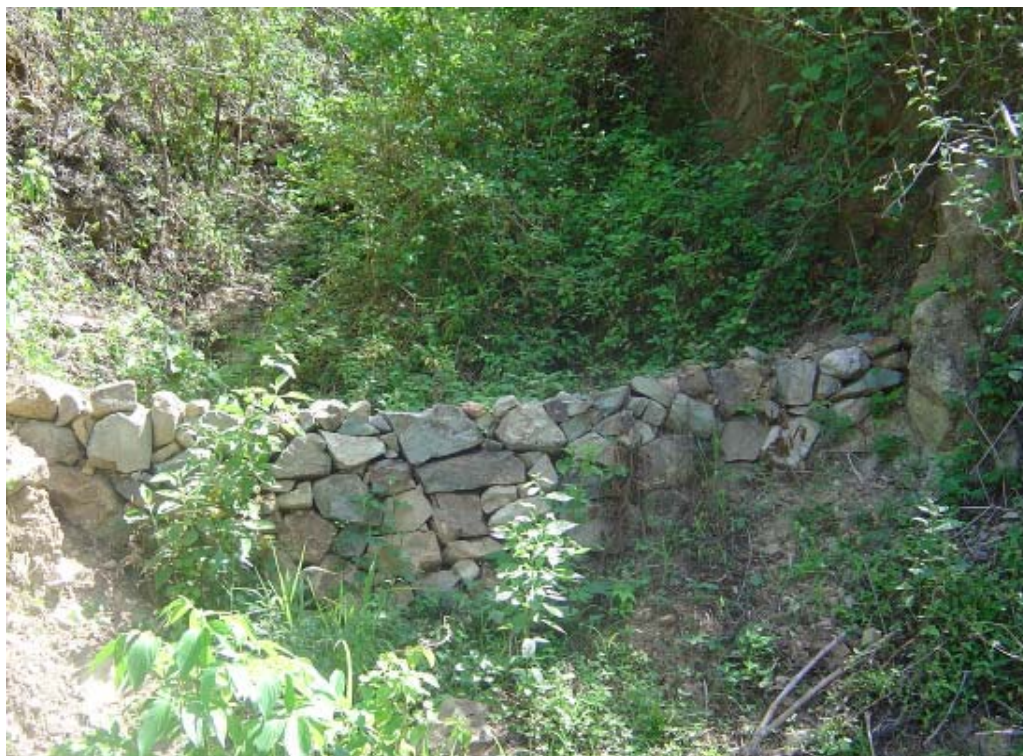
Dique construido en la zona de recarga hídrica de la fuente Los Cuevones, San Pedro del Norte

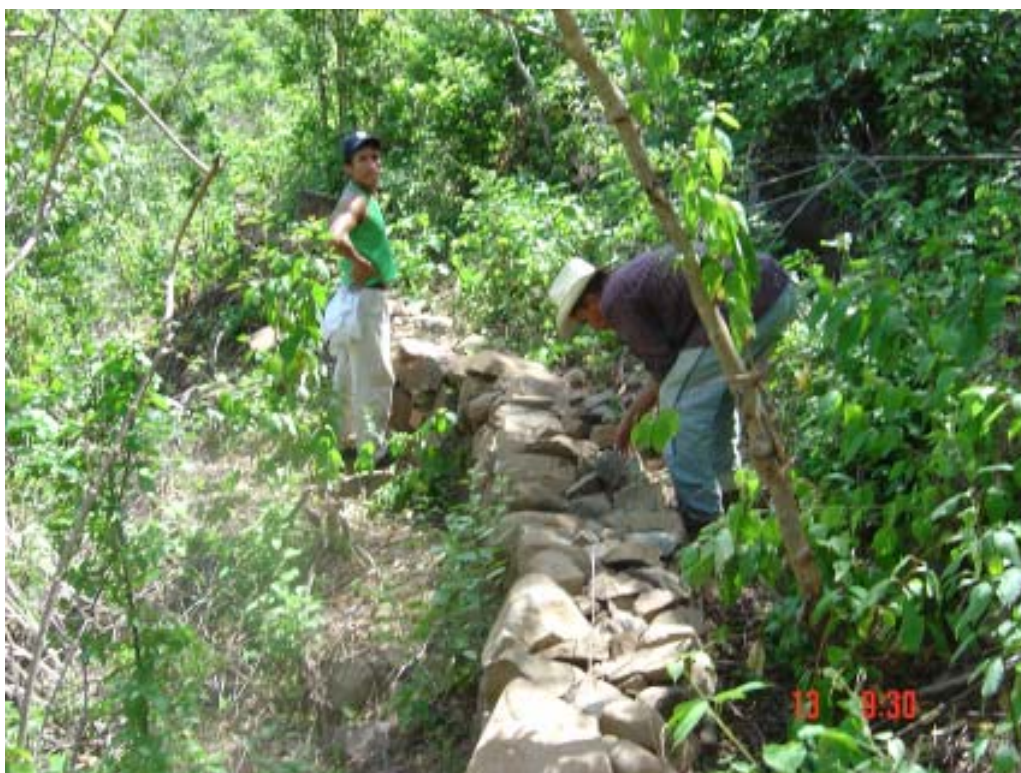
Barreras muertas de piedra en la microcuenca Paso de Los Caballos, San Pedro del Norte
